**Gutachten:  
Bauverträglichkeitsprüfung von 9 Linden  
im Vorfeld der Durchführung des Bauvorhabens:  
Straßenausbau Winterscheid, Bauabschnitt C,  
Gemeinde Ruppichteroth**

**Angefertigt im Auftrag der  
Gemeinde Ruppichteroth,  
Fachbereich 3 – Straßenbau/-unterhaltung,  
Schönenberg, Rathausstraße 18, 53809 Ruppichteroth**

**Köln, d. 19. Dezember 2022**

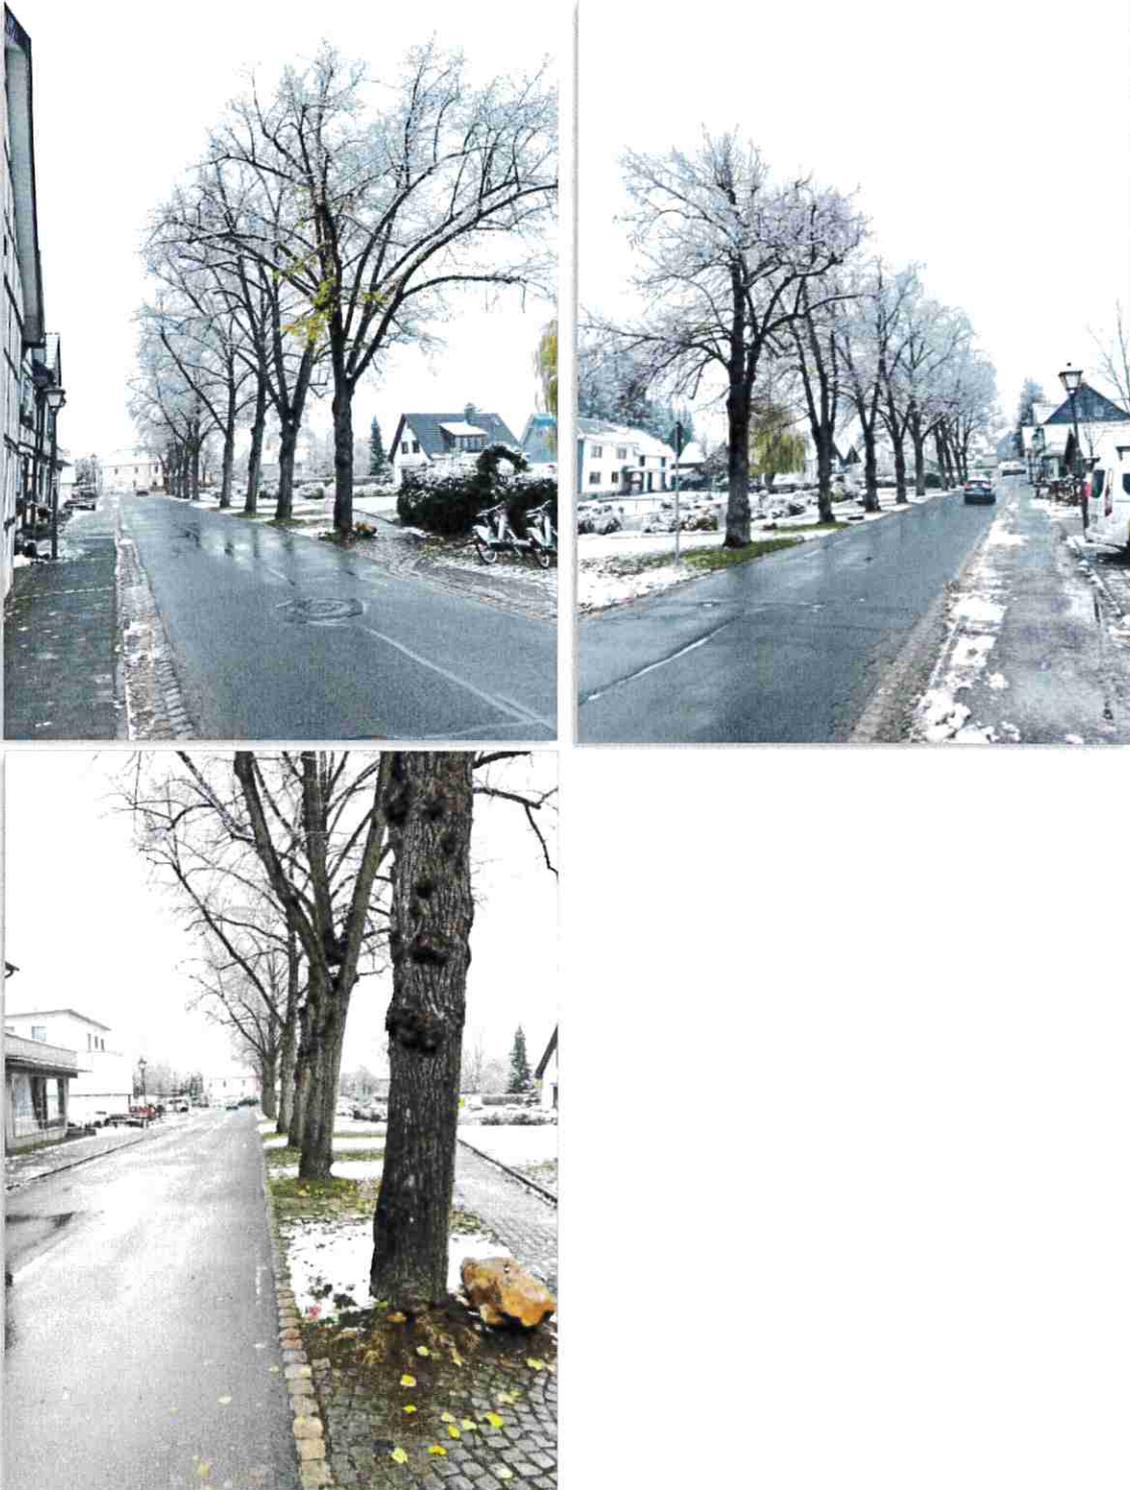
**Anlage II:** Bilder der am 05.12.2022 per Sichtkontrolle begutachteten entlang der Hauptstraße vor dem Weiher in Winterscheid stockenden 9 Linden.

Weihers. Der Abstand der Bäume zum Fahrbahnrand beträgt nur ca. 60 cm. Alle neun Linden befinden sich in der Reifephase mit einem geschätzten Alter von 50 bis 60 Jahren. Nach Angabe der Gemeinde wurden im Bereich der Linden Anfang der 1990er-Jahre Straßenbauarbeiten durchgeführt. Während der Untersuchung der Bäume, die sich im Rahmen dieses Gutachtens auf eine Inaugenscheinnahme beschränkte, konnten im Stammfuß- und Wurzelanlaufbereich der Linden keine Hinweise auf bestehende Fäulen festgestellt werden.

Straßenseitig wurden die über die Straße ragenden Kronenäste bereits wiederholt eingekürzt und auch im Grob- bis Starkastbereich gekappt. Auf den Kappungsstellen haben sich aus Reiteraten bestehende Astquirle gebildet. Ansonsten sind an allen neun Linden keine maßgeblichen Schäden vorhanden. Die Bäume verfügen über eine in Relation zum Alter und den Standorteigenschaften gute Vitalität.

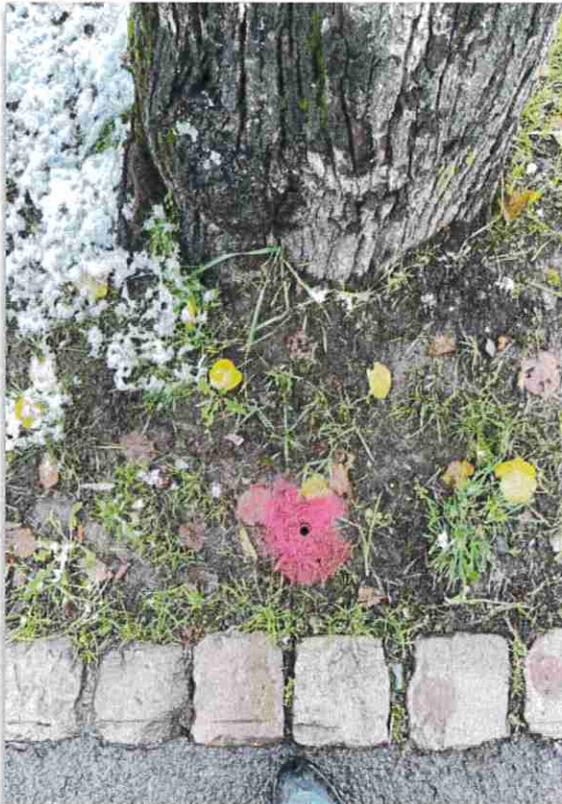
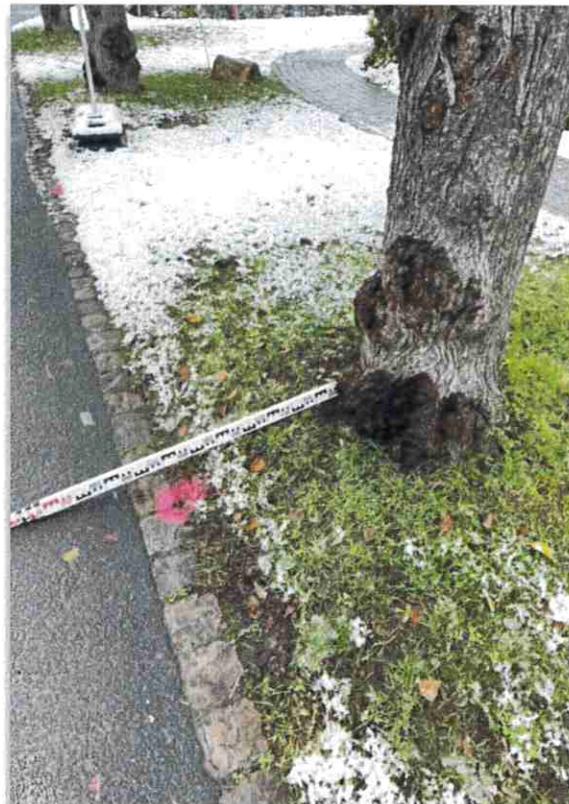
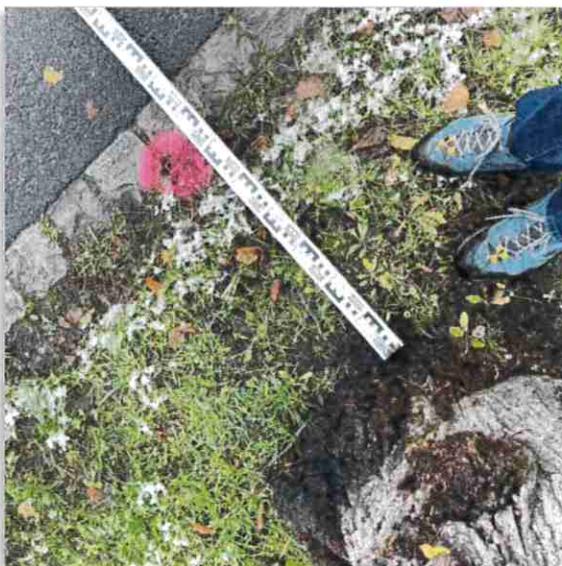
**Anlage V :** Bilder des im Bauabschnitt des geplanten BV Straßenausbau am Standort der Linden baumseitig eingemessenen und markierten Arbeitsraums.

Wegen sehr begrenzter Platzverhältnisse und des benötigten Arbeitsraums lässt sich ein für den Baumerhalt erforderlicher Abstand zwischen Bauvorhaben und Linden nicht realisieren. Nach den Abstandsmarkierungen des benötigten Arbeitsraums (siehe Bilder in **Anlage V**) zu urteilen ist der von mir geschätzte und vom Mitarbeiter des durchführenden Bauunternehmens bestätigte Abstand zwischen Kanalgraben und der Ausschachtung für den Straßenbau und den Stammfüßen der Bäume in erheblichem Maße zu gering. Das hieße konkret, dass der Wurzelrückschnitt bis weit in den statisch relevanten Wurzelraum, d.h. zu nah am Stammfuß der betroffenen Bäume erfolgen müsste und dabei Grob- und Starkwurzeln bis dicht an die Wurzelanläufe entfernt würden, was eine Gefährdung der Standsicherheit zur Folge hätte. Auch die Anwendung von schadensmindernden Maßnahmen, wie Wurzelbehandlung und Wurzelvorhang würde in diesem Fall nichts daran ändern. Aber auch wenn es nicht unmittelbar nach baubedingtem Eingriff zu einer signifikanten Minderung der Standsicherheit mit Baumversagen kommen würde, verursacht ein radikaler Wurzelrückschnitt eine Reduktion der Baumvitalität und schafft Eintrittspforten für Holz abbauende Pilze. Dies führt in den meisten Fällen zu mittel- bis langfristigen Schadverläufen. Die betroffenen Bäume verlieren mit zunehmendem Schadverlauf immer mehr ihre gestalterischen, ortsbildprägenden und sonstigen positiven Funktionen und werden zu kostenintensiven Pflegefällen, was u.a. auch aus wirtschaftlicher Sicht und im Hinblick auf die am Standort bestehenden höheren Verkehrssicherheitserwartungen nicht mehr zu rechtfertigen ist.

Obwohl ich die Linden in ihrem Zustand vor Beginn der Bauphase als intakt und daher längerfristig erhaltungsfähig und aufgrund ihrer vielfältigen Funktionen als weitgehend unbegrenzt erhaltungswürdig erachtet habe, sehe ich bedauerlicherweise aufgrund des zu geringen Abstands und angesichts der Größe der Linden und dem davon abgeleiteten Ausmaß des unterirdischen Wurzelraums und im Hinblick auf die aus fachlicher Sicht für das Bauvorhaben begrenzten Platzverhältnisse, keine effektiven schadensmindernden Maßnahmen durch die nach baumfachlichem Ermessen ein Erhalt der Linden im Sinne von „Erhaltungswürdigkeit und -fähigkeit“ ermöglicht werden könnte. Nach gründlicher Abschätzung der zu erwartenden baubedingten Schäden empfehle ich daher die Entnahme der Linden und nachfolgend eine angemessene Ersatzpflanzung weit genug von der Straße entfernt innerhalb der neben der Hauptstraße liegenden, parkähnlichen Grünanlage entlang des Weihers von Winterscheid.
