# Bedarfsanalyse

## Gewässerdurchlass Ruppichteroth - Tanneck

- Erläuterungsbericht -

Stand Mai 2020

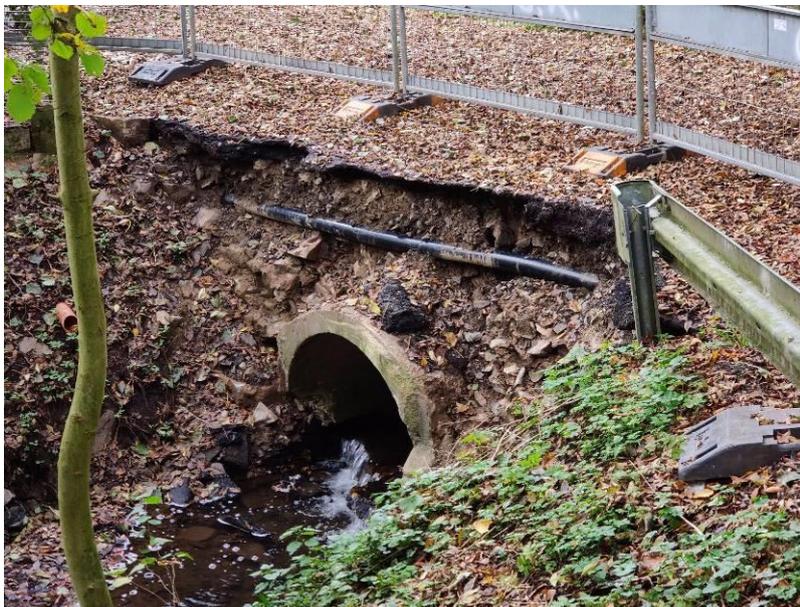
Abb. 2: Durchlass unterwasserseitig (Quelle: eigene Aufnahme)

Insgesamt wurde der Gesamtzustand des Bauwerks in den Prüfgutachten als nicht mehr verkehrssicher und bedingt standsicher eingestuft. Die Aussagen zur Standsicherheit beziehen sich allerdings auf die, in der Zwischenzeit entfernte, unterwasserseitige Stirnwand (siehe Fotos).

Der Bericht der Brückenprüfung vom 29.08.2019 beschreibt, neben der nicht mehr gegeben Standsicherheit der unterwasserseitigen Brüstung, weitere Mängel am Bauwerk. Im Rohrdurchlass liegt vielfach die rostende Bewehrung auf der Innenseite frei und das Verblendmauerwerk aus Naturstein ist auf der Oberwasserseite vollkommen lose.

Weiterhin lässt sich vor Ort beobachten, dass am Ende der Verrohrung ein Teilstück abgebrochen ist und es durch den dort vorhandenen Absturz zu einer Kolkbildung in der Gewässersohle kommt.

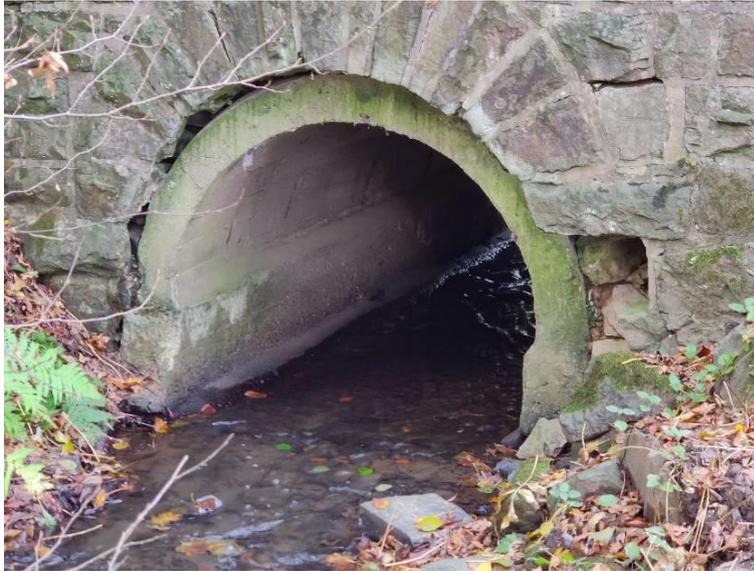
Abb. 3: Durchlass oberwasserseitig (Quelle: eigene Aufnahme)

Darüber hinaus wird die oberwasserseitige Stirnwand und Brüstungsmauer sowie die freiliegende Bewehrung des Rohrdurchlasses ebenfalls bemängelt.

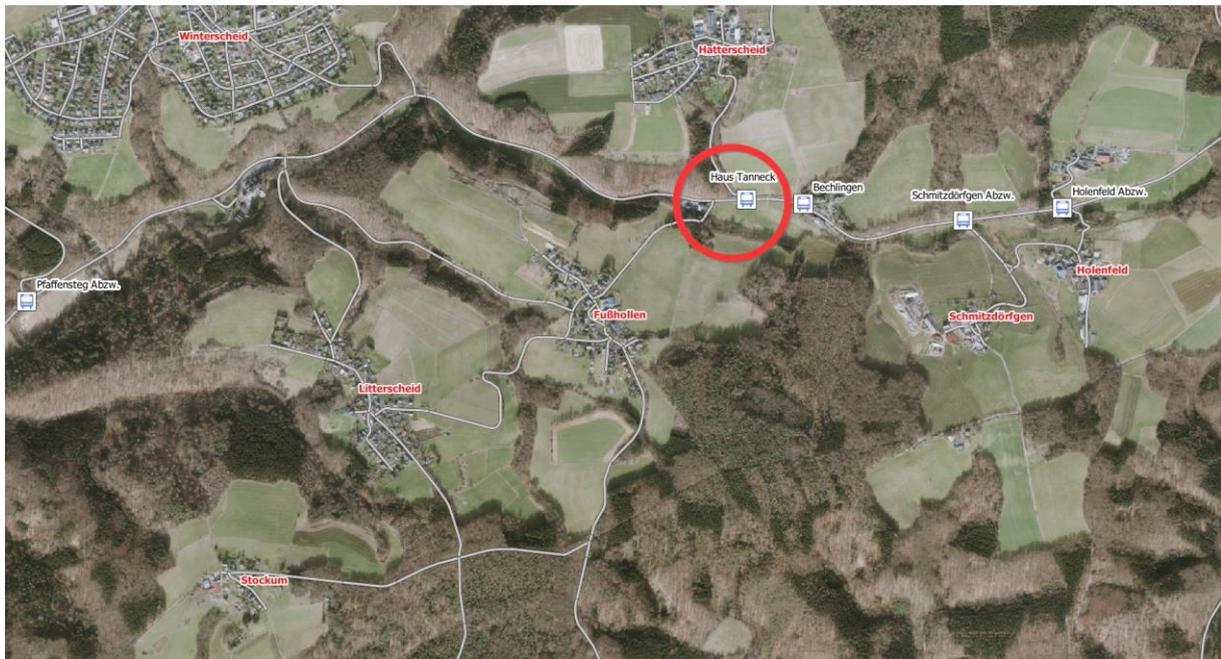
Abb. 8: Anbindung an den öffentlichen Nahverkehr (Haltestellen der RSVG Linie 531 – Quelle: eigene Darstellung, OpenGeo-dataNRW; dl-de/by-2-0)

Von einer Sperrung bzw. Wegfall der Wegeverbindung über den Derenbach bei Haus Tanneck ist insbesondere die Ortslage Fußhollen betroffen. Die nächstgelegene Haltestelle Haus Tanneck kann nur über den Durchlass bei Haus Tanneck erreicht werden.

In der obigen Abbildung ist der, von einer Sperrung der Querung bei Haus Tanneck betroffene, Straßenabschnitt in Rot, der Umweg zur Erreichung der K17 bei Haus Tanneck in Gelb dargestellt.

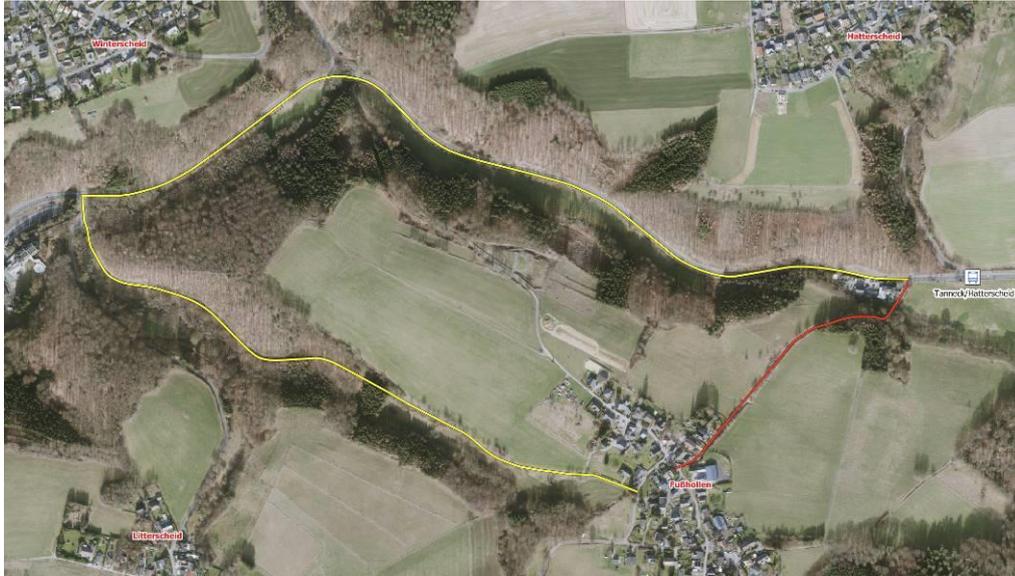
Abb. 9: Alternativroute (gelb) zur Umfahrung einer Sperrung der jetzigen Querung  
(Quelle: eigene Darstellung, OpenGeodataNRW; dl-de/by-2-0)

Für die zusätzliche Wegstrecke über die gelbe Route sind i.d.R. weniger als 5min einzuplanen. Ein höherer Zeitaufwand ist für die Bewirtschafter der landwirtschaftlichen Flächen erforderlich.

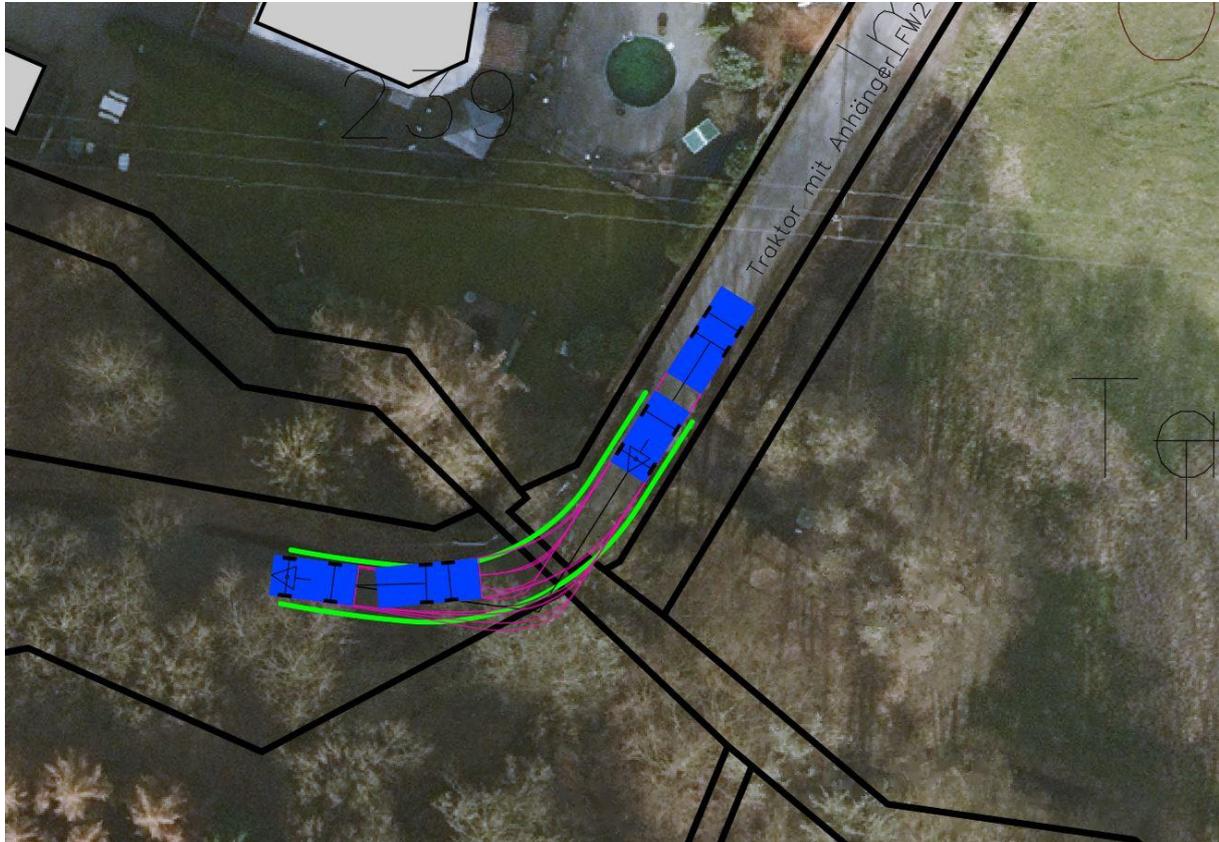
Abb. 10: Schleppkurve – Traktor mit Anhänger -Istzustand  
(Quelle: eigene Darstellung)

In den beiden folgenden Abbildungen sind die Ergebnisse der Simulation dargestellt. Die grüne Linie stellt die aktuelle Fahrbahngrenze dar, die Magenta eingefärbte Linie zeigt den benötigten Platzbedarf aufgrund der Schleppkurven der beiden Fahrzeuge.

Es ist in beiden Fällen zu erkennen, dass insbesondere auf dem Durchlassbauwerk der Platz für eine gefahrlose Überfahrt nicht gegeben ist. Eine Anpassung auf aktuelle Fahrzeugtypen und deren gestiegenem Platzbedarf ist daher anzuraten.

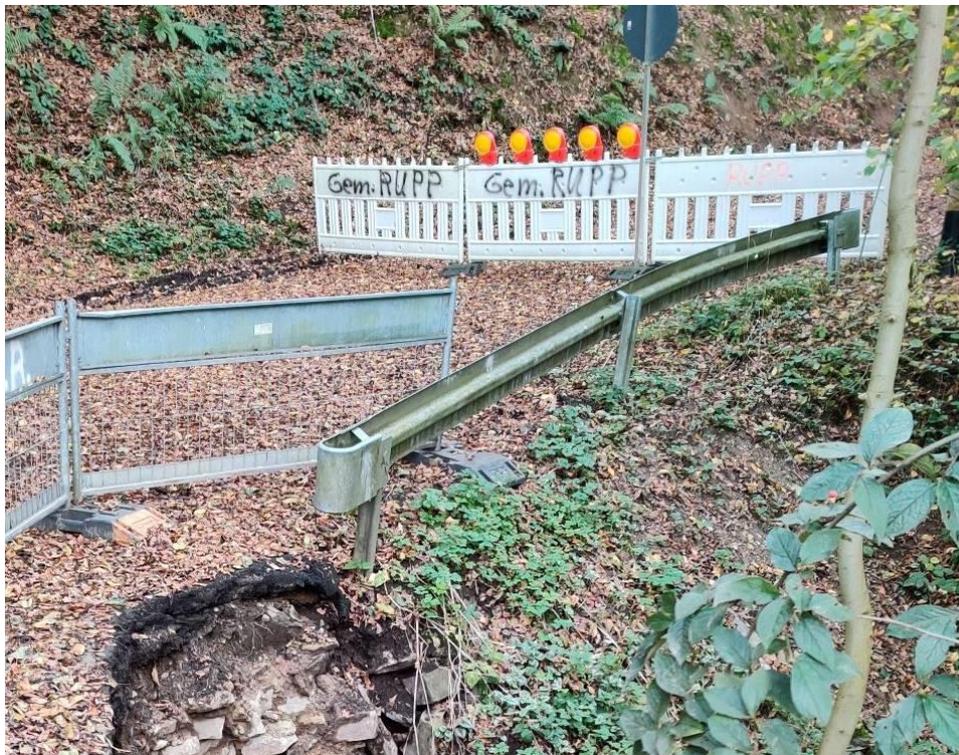
Abb. 12: Zu erneuerndes Rückhaltesystem (Quelle: eigene Aufnahme)

Zusätzlich zu den eigentlichen Sanierungsarbeiten ist das, aus Fußhollen kommend, linksseitig zur Böschung hin angeordnete Rückhaltesystem, neu zu errichten bzw. zu überarbeiten.

Aus heutiger Sicht reicht die bauliche Höhe nicht aus, um Radfahrer vor einem Sturz in den Derenbach zu sichern. Zudem stehen die Pfosten teilweise in einem nicht mehr standfesten Untergrund und sind daher neu zu errichten.

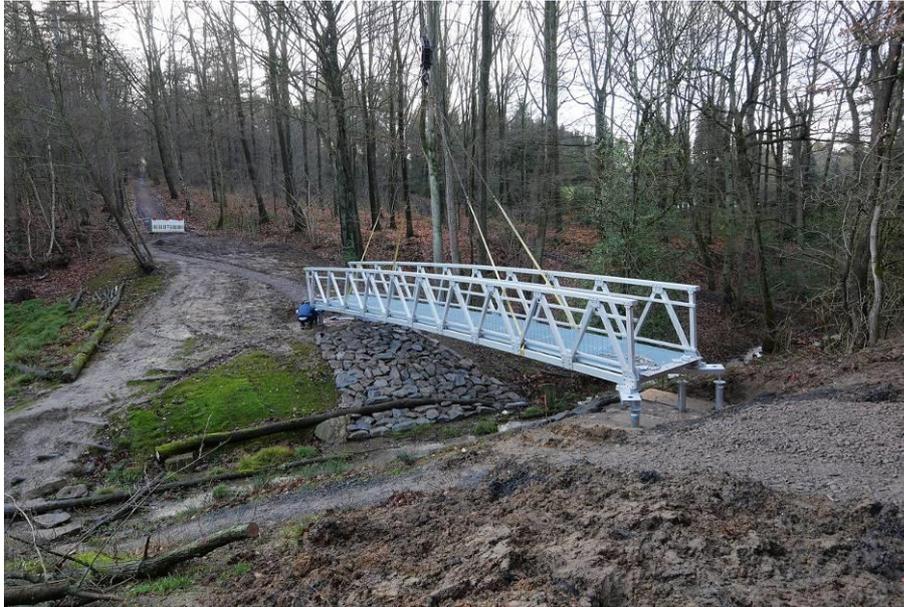
Abb. 13: Gewässerquerung mittels Aluminiumbrücke (Quelle: witten.de)

Durch die offene Bauweise bringt eine solche Konstruktion Vorteile für das Gewässer, da es kein Wanderungshindernis darstellt und das Bauwerk den Hochwasserabfluss nicht behindert.

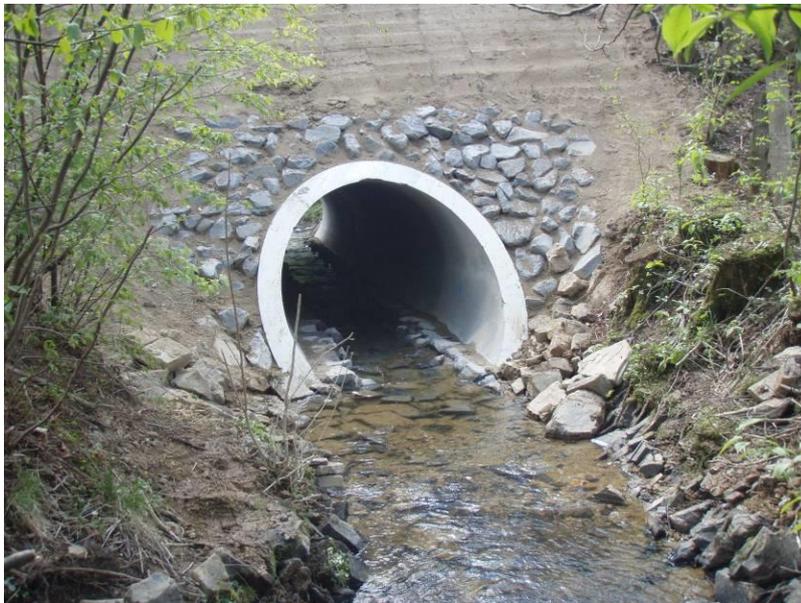
Abb. 15: Neuer Rohrdurchlass Holenfeld/Derenbach mit Geschiebesohle (Quelle: eigene Aufnahme)

Im Jahr 2013 wurde der vergleichbare Durchlass „Holenfeld“ oberhalb des jetzigen Durchlasses bereits erneuert. Die seinerzeit durchzuführenden Arbeiten sind mit den an der Querung „Haus Tanneck“ durchzuführenden Arbeiten vergleichbar. Bei einer Verbreiterung des Bauwerks und einer lagemäßig geänderten Anbindung an die bestehenden Zuwegungen sind weitere Arbeiten an den bestehenden Straßenkörpern durchzuführen.

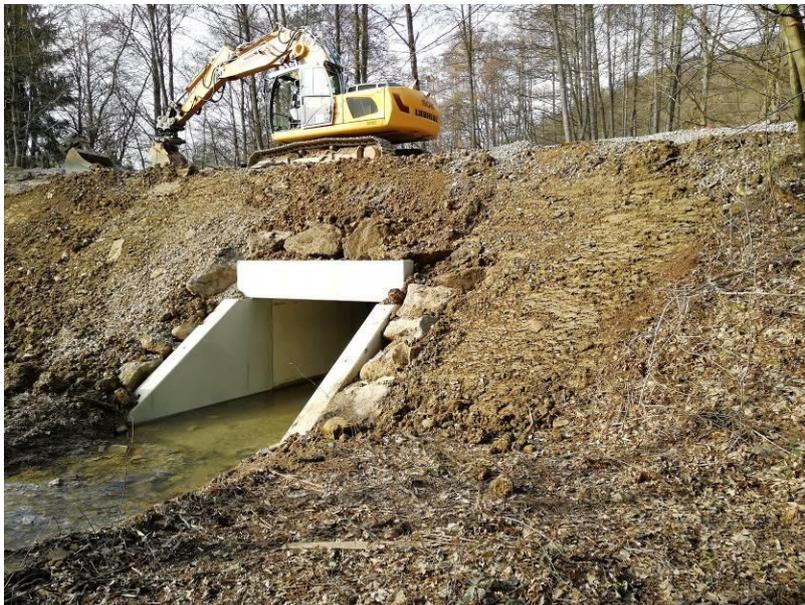
Abb. 16: Neuer Rechteckdurchlass in Neunkirchen-Seelscheid Ohmerath mit späterer Geschiebesohle (Quelle: eigene Aufnahme)

Ein Rechteckquerschnitt würde über ein Rahmenprofil aus Beton realisiert, in dem dann ebenfalls eine Geschiebesohle vorzusehen ist.
